Höga ljudnivåer på små klubbar mätningar: metodik - resultat

Per Sjösten

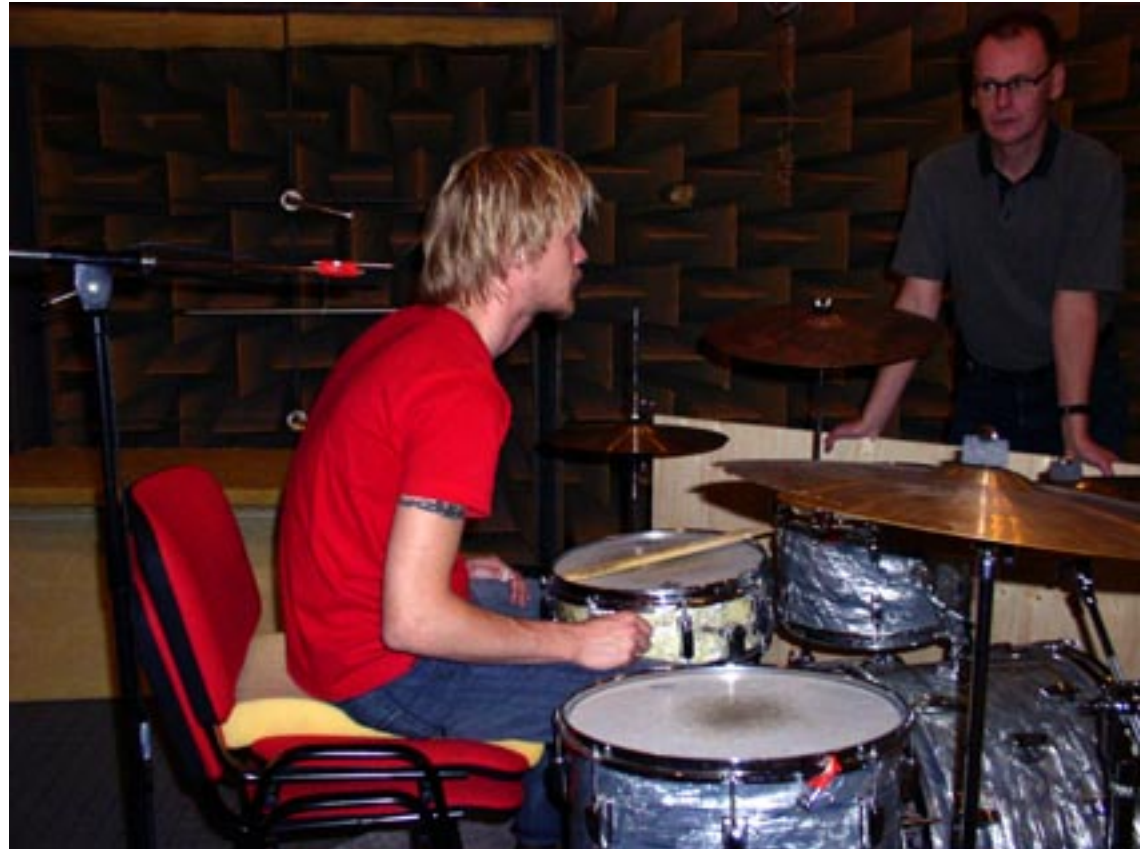
Mätning i akustiklab

- Erfaren trummis:
Tobias Wiik
- Trumsekvens 50s
- Mycket liten nivå-
variation

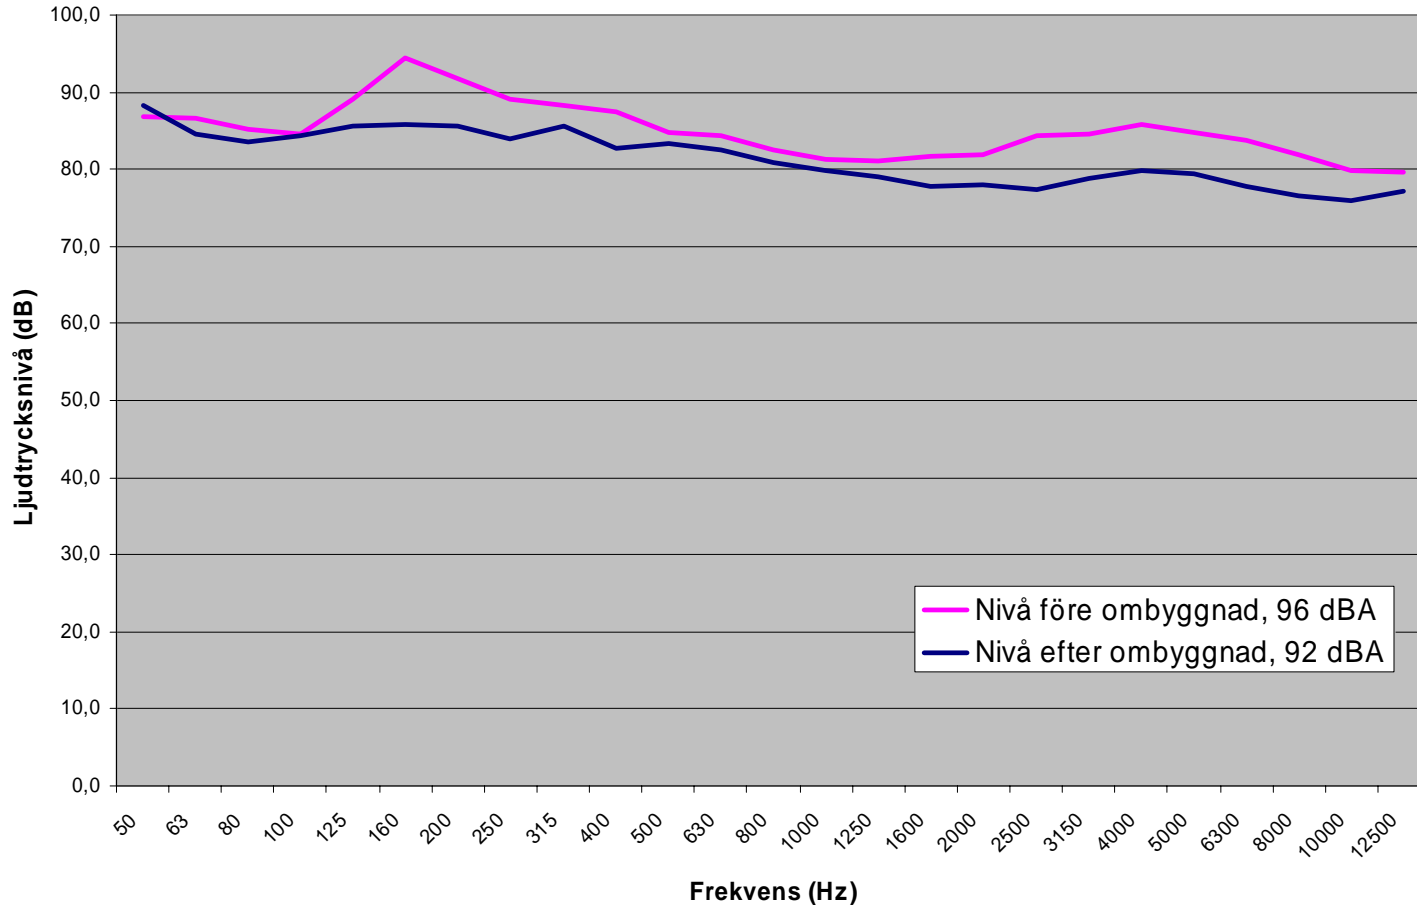
Medelnivå från trummor

- Ljudnivån från trummorna minskade med **3-4 dB** i lokalen
- Med en 80cm skärm sänks ljudnivån ytterligare ca **4 dB**
- Ljudläckage till publikytan från sångmonitor minskade med ca **7 dB**
- Variationen i ljudnivån i lokalen minskade **från 14 dB till 3 dB**

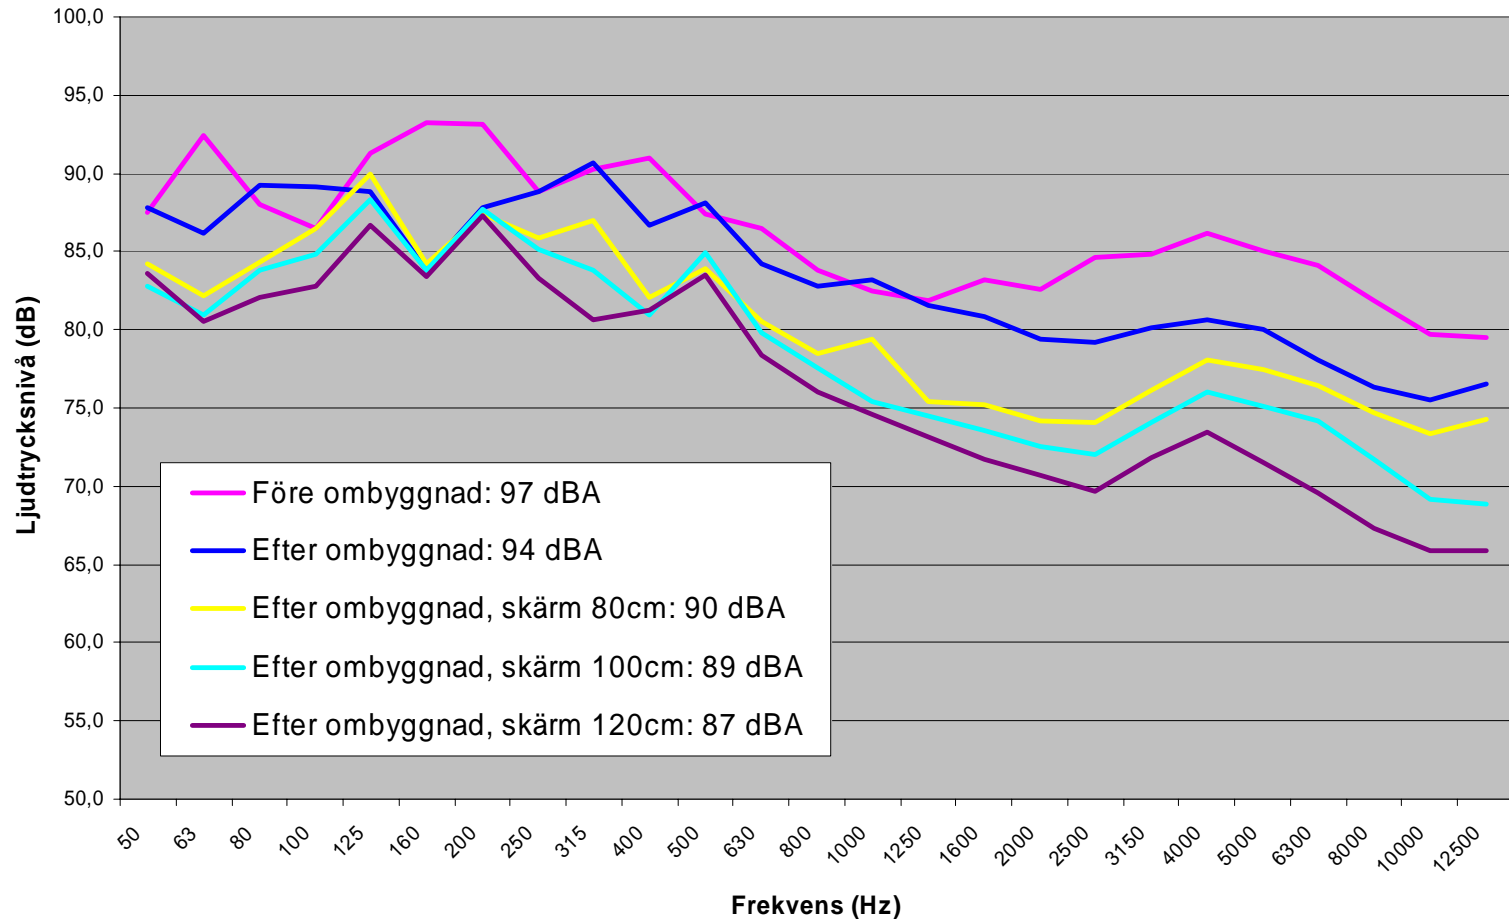
Ljudtrycksnivå med skärm

- Skärmens akustiska egenskaper
- Läckage mot golv
- Beskaffenhet hos tak & väggar

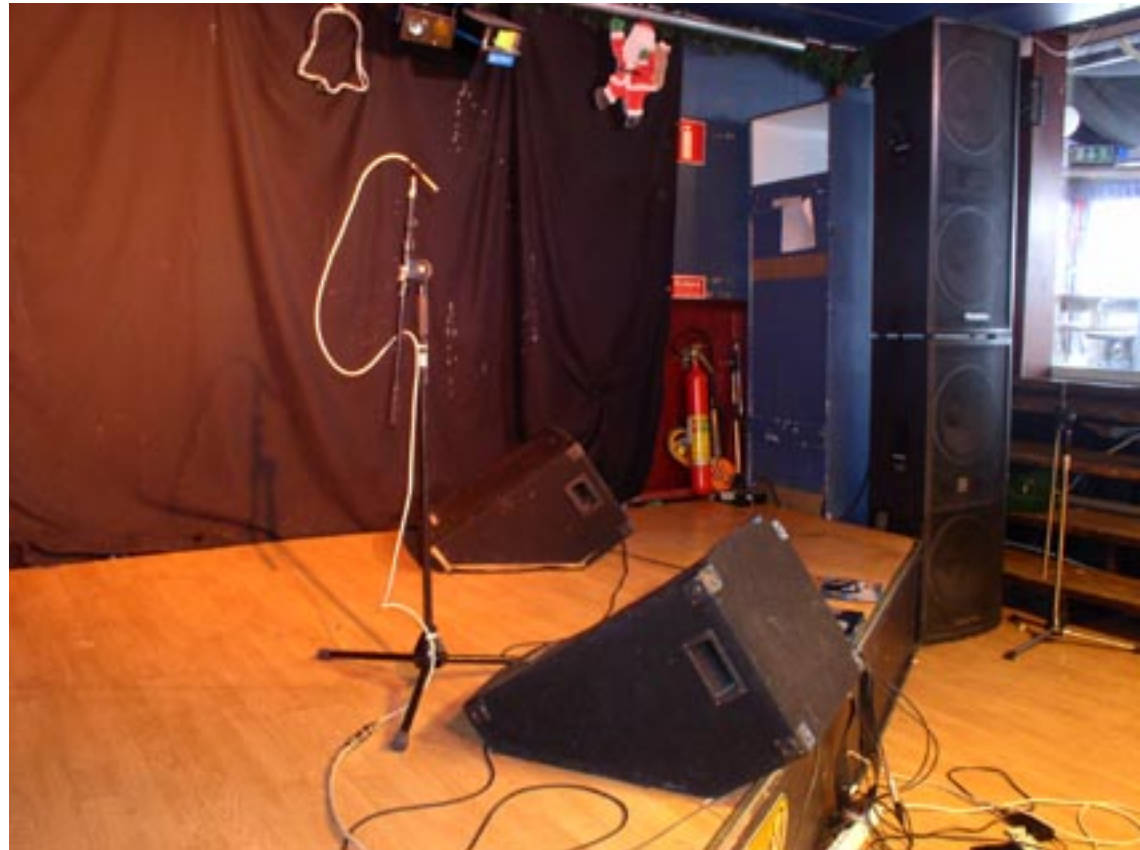
Medelnivå från monitor

Inverkan av monitorljud

- Kalibrering: 100 dBA vid "sångarens" öra
- Mätning före och efter ombyggnad
